Explosión de la represa Kakhovka en Ucrania

La represa Kakhovka en Ucrania fue destruida en la madrugada del 6 de junio de 2023, lo que provocó una gran inundación a lo largo del río Dnieper inferior (también conocido como Dniro) en la región de Kherson.

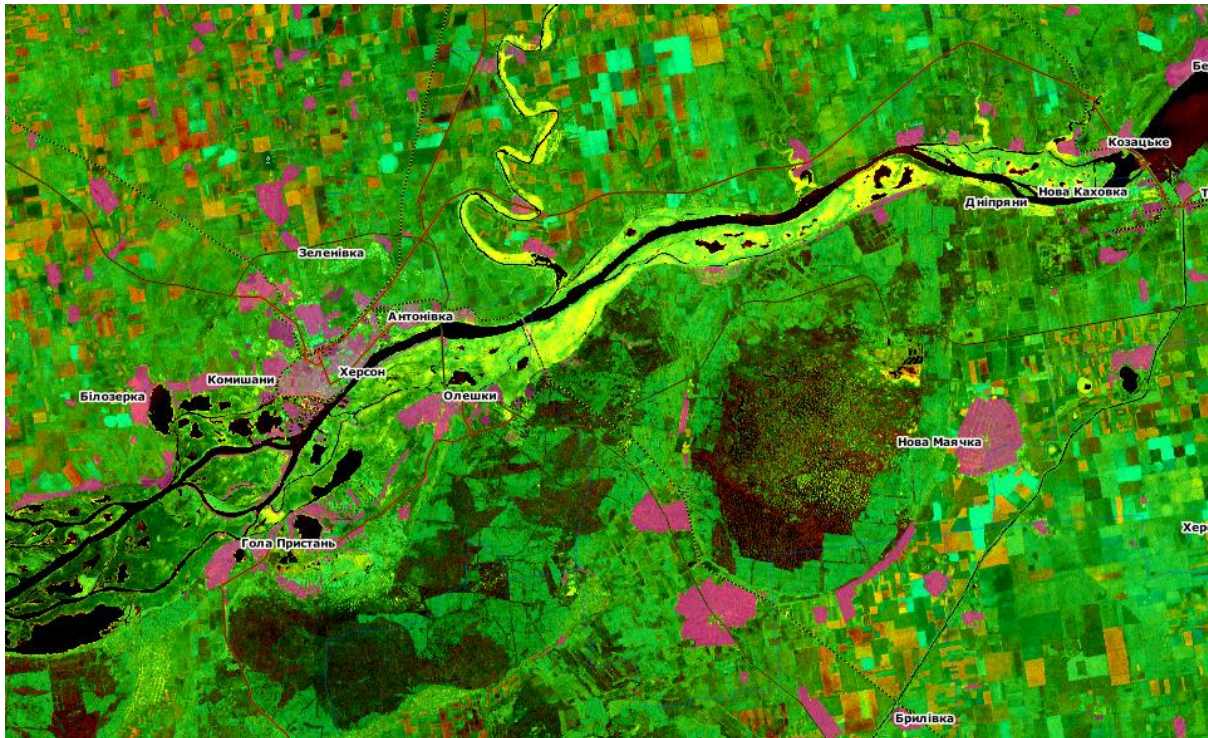
El mapa siguiente muestra una imagen Compuesta pseudo- Color verdadero derivada de una imagen simple de Sentinel-1 SART del 1 de Junio de 2023, cinco días antes de la que ocurriera la catástrofe. Las áreas oscuras están inundadas.

Sentinel-1 es independiente de las nubes y por lo tanto es ideal para el monitoreo utilizando series temporales.

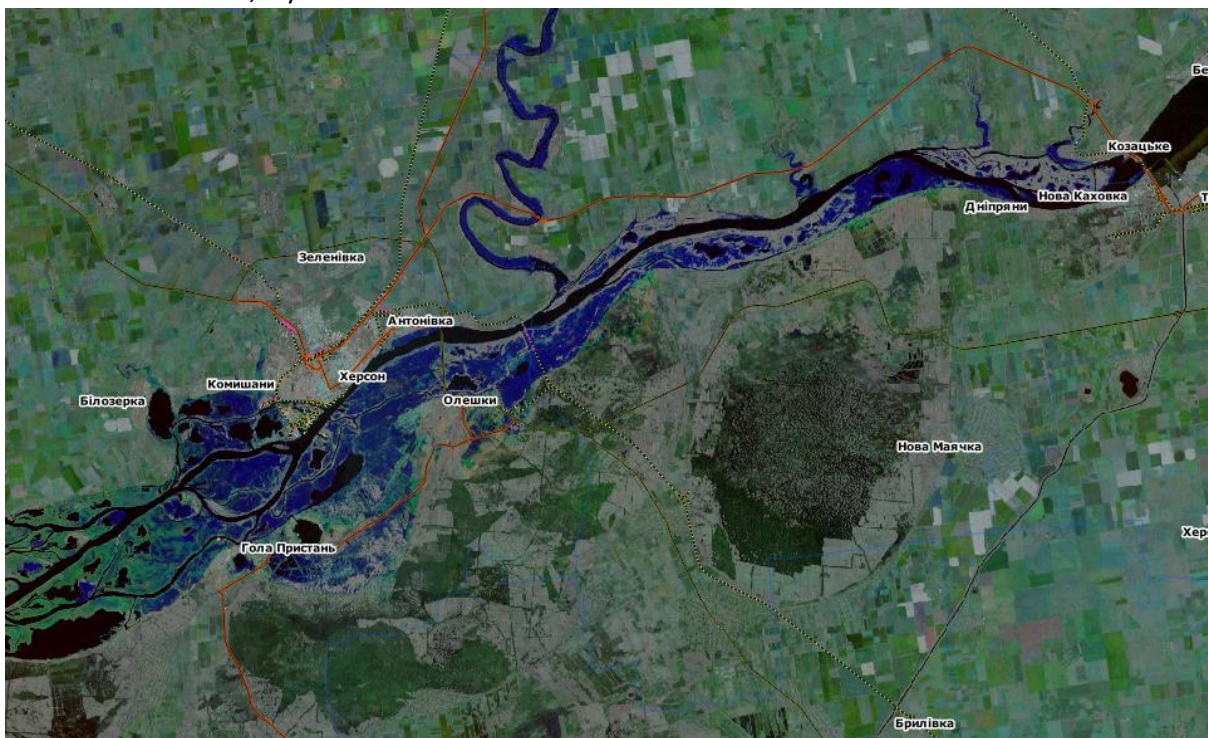
El mapa siguiente es una composición de color basada en tres adquisiciones Sentinel-1 subsiguientes. Las tres fechas son 1, 9 y 13 de Junio.

Los datos indican claramente las áreas inundadas. Podría ayudar a planificar medidas de ayuda humanitaria.
