## Sprenkung des Kachowka Staudamms in der Ukraine

Der Kachowka Staudamm in der Ukraine wurde in den Morgenstunden des 6. Juni 2023 gesprengt. In der Folge kam es zu heftigen Überschwemmungen auf einer Fläche von ca. 100 km<sup>2</sup> am Unterlauf des Dnipro.

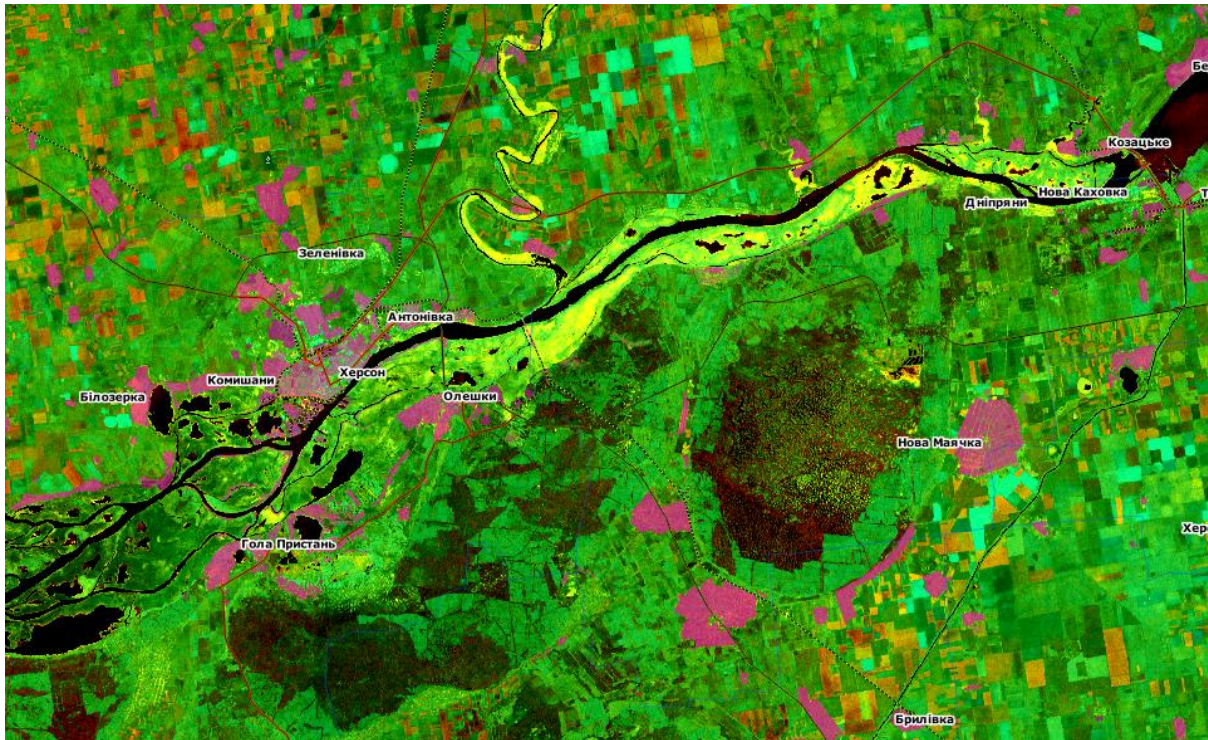
Die untere Karte zeigt ein pseudo-echt Farbenbild von Sentinel-1 SAR Daten vom 1 Juni 2023. Das war 5 Tage bevor der Staudamm gesprengt wurde. Schwarze Flächen sind von Wasser bedeckt.

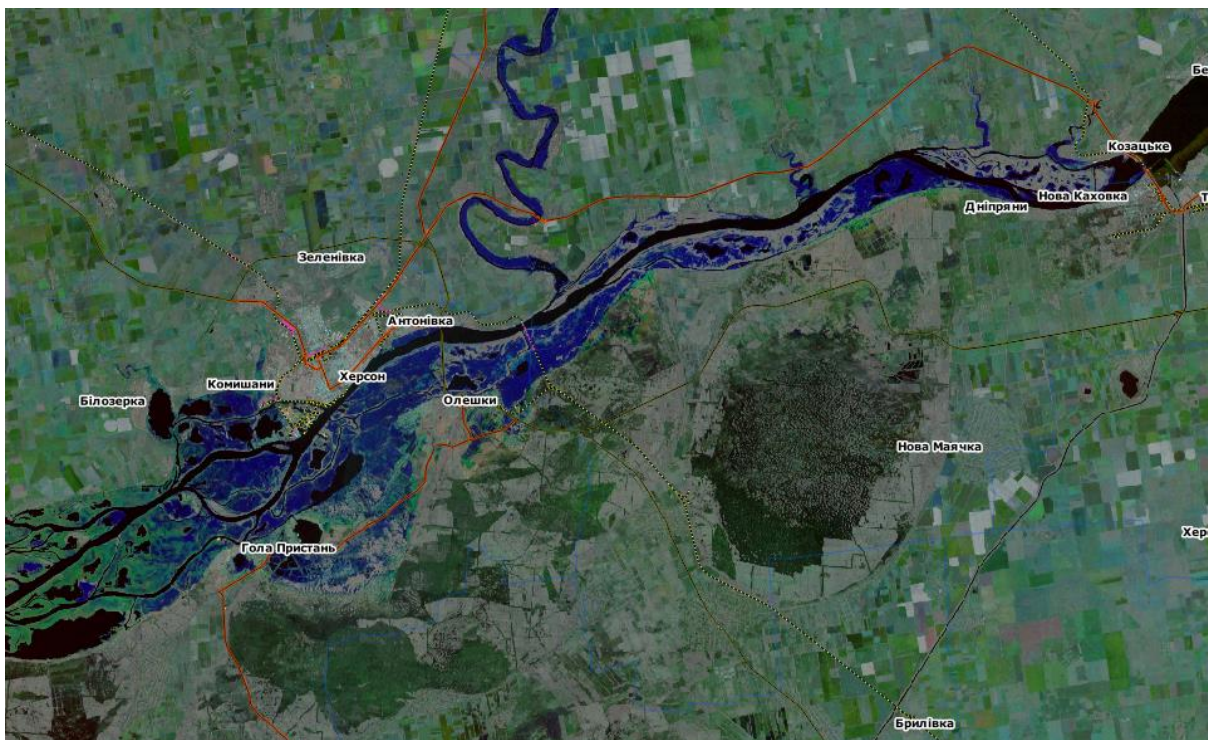
Sentinel-1 ist unabhängig von Bewölkung und daher ideal für ein Zeitreihenmonitoring über große Flächen. Die nächste Karte wurde aus drei aufeinanderfolgenden Aufnahmen erzeugt. Die Aufnahmedatum waren der 1. 9. und 13. Juni 2023.

Die Karte zeigt die überflutete Fläche eindeutig in blauer Farbe an. Mit den Daten lassen sich ggf. humanitäre Hilfseinsätze besser planen.
